## Zeyve Höyük -Porsuk : rapport préliminaire sur la campagne 2012

Dominique Beyer, Françoise Laroche-Traunecker, Julie Patrier, Aksel Tibet

Beyer Dominique, Laroche-Traunecker Françoise, Patrier Julie, Tibet Aksel. Zeyve Höyük -Porsuk : rapport préliminaire sur la campagne 2012. In: Anatolia Antiqua, Tome 21, 2013. pp. 201-234;

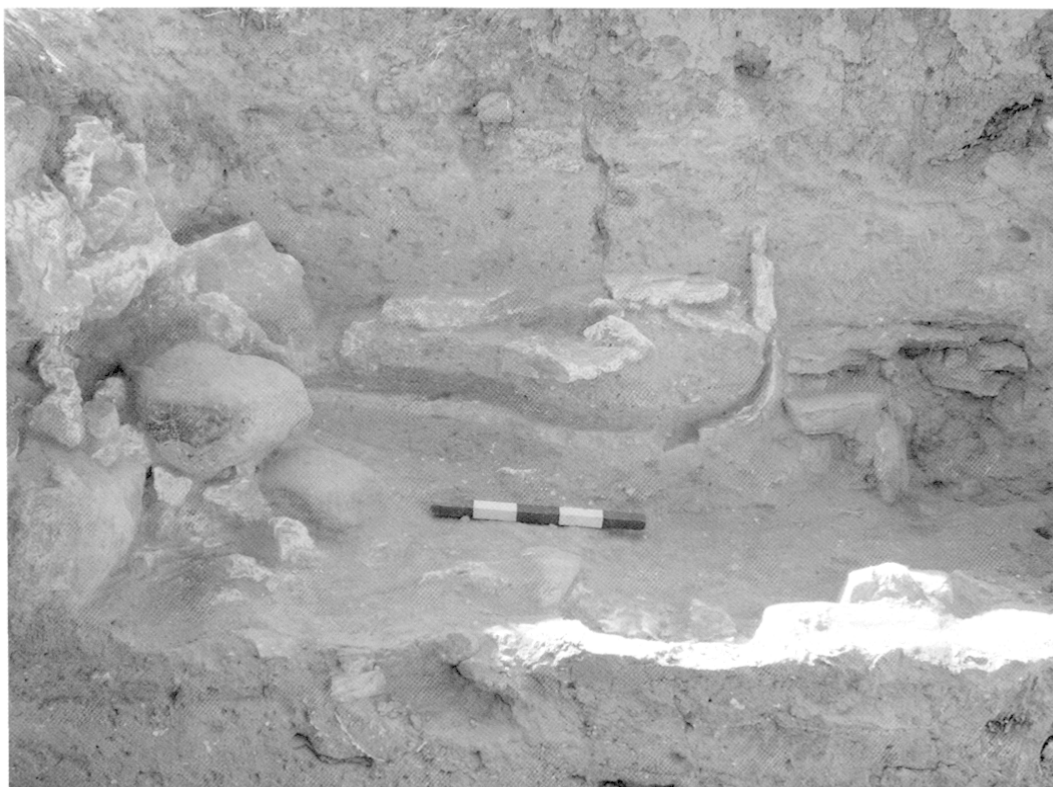
**Fig. 3 : Chantier II Nord. Berme sud du sondage profond en H07 avec, en coupe, l'installation 03517.**

partie dans les années 1970. Le démontage du mur 03502 a fait apparaître en coupe dans la berme sud du sondage une installation (03517) partiellement repérée en 2009 qui avait été alors interprétée comme un bassin et datée de la phase I<sup>8</sup> (Fig. 3). Comme elle reste en grande partie au-delà des limites du sondage, nous ne savons toujours pas sa nature avec précision : il s'agit d'un enduit de chaux épais de 4 à 5 cm appliqué sur la face sud du mur 03502. À l'Ouest, cet enduit tourne vers le Sud contre un mur de plaques de grès et de pisé orienté nord/sud qui pénètre à l'intérieur de la berme. Une ligne blanche horizontale observée en coupe dans la berme semble constituer le fond de cette installation. Plusieurs fragments d'enduit tombés vraisemblablement des parties hautes se trouvent dans la terre qui la remplit. S'agit-il d'un bassin de plan quadrangulaire ajouté postérieurement comme supposé en 2010 ou bien tout simplement d'une petite pièce (ou plutôt d'une cellule) de la "Maison aux *pithoi*" (Fig. 4) dont les parois et le sol étaient entièrement recouverts d'un enduit ? La découverte de quelques fragments d'enduit similaire dans le sondage ouvert à l'intérieur de la maison un peu plus à l'Ouest en H07-I07 (UF

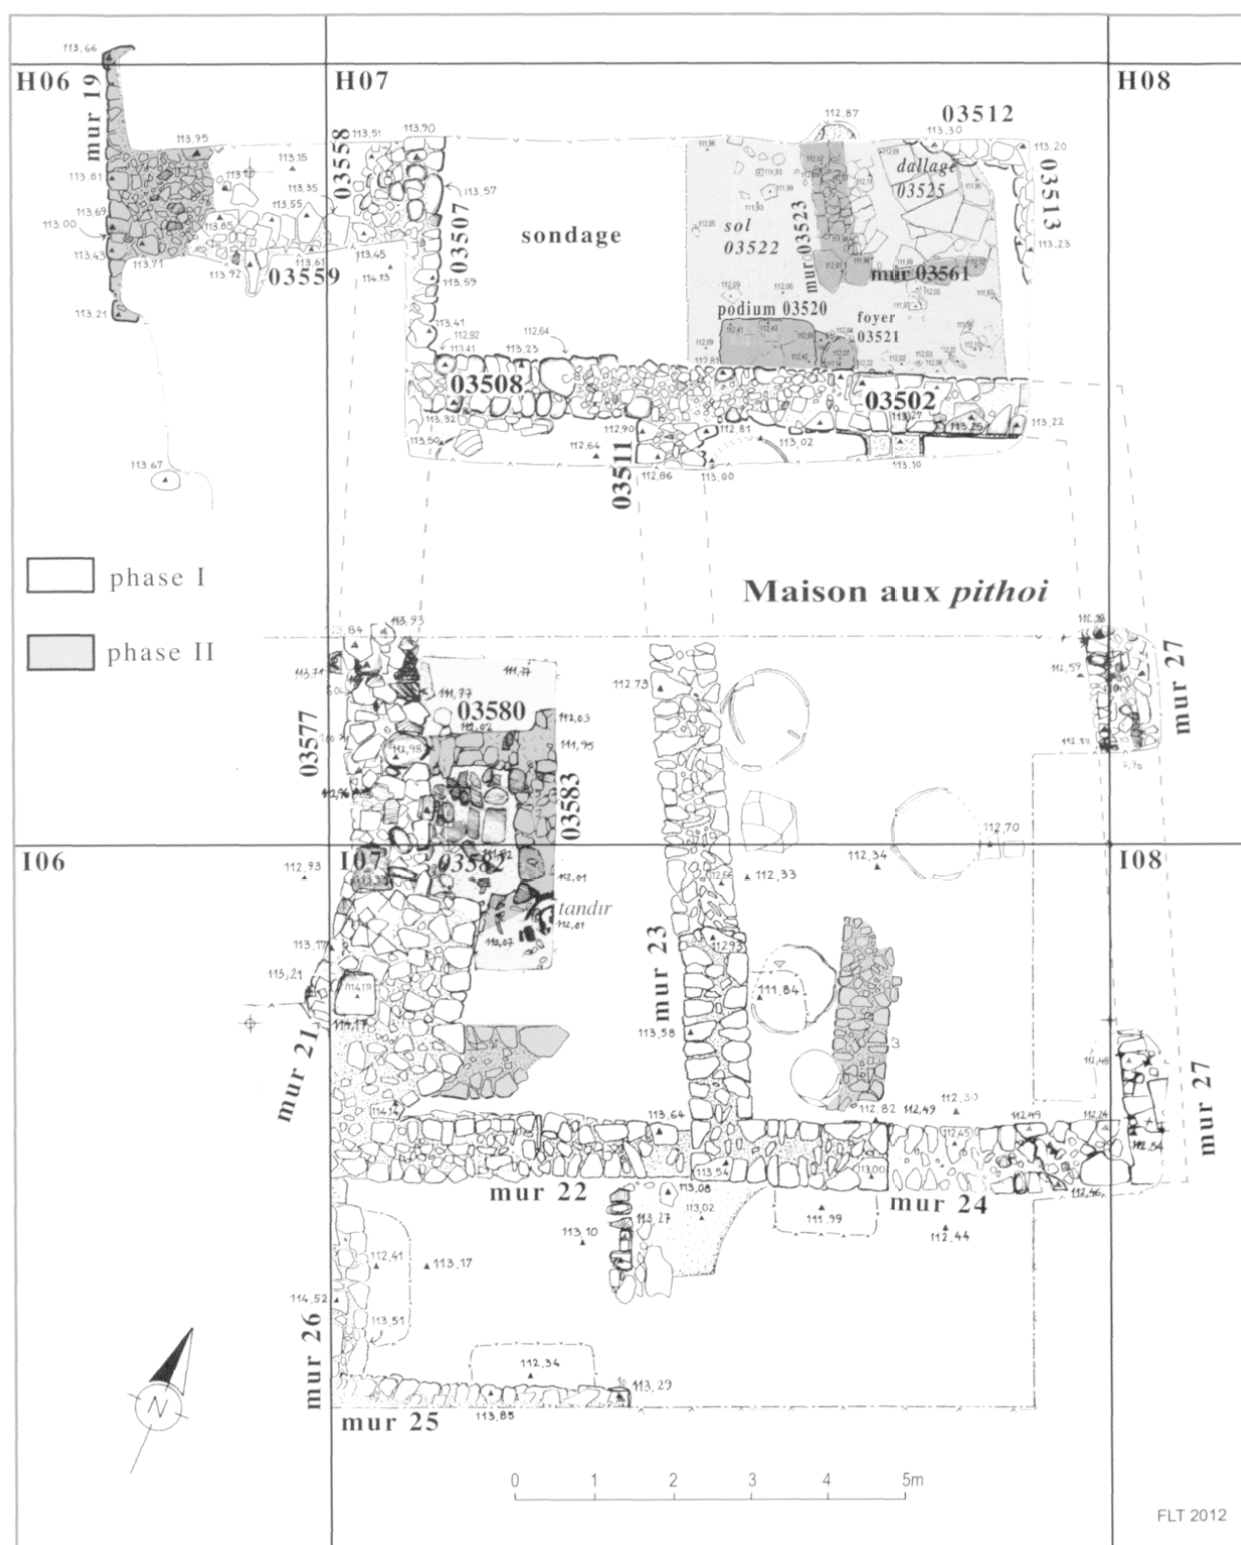
Fig. 4 : Chantier II Nord. H-I 06-07. Plan des des phases Ic et IIa (F. Laroche-Traunecker).

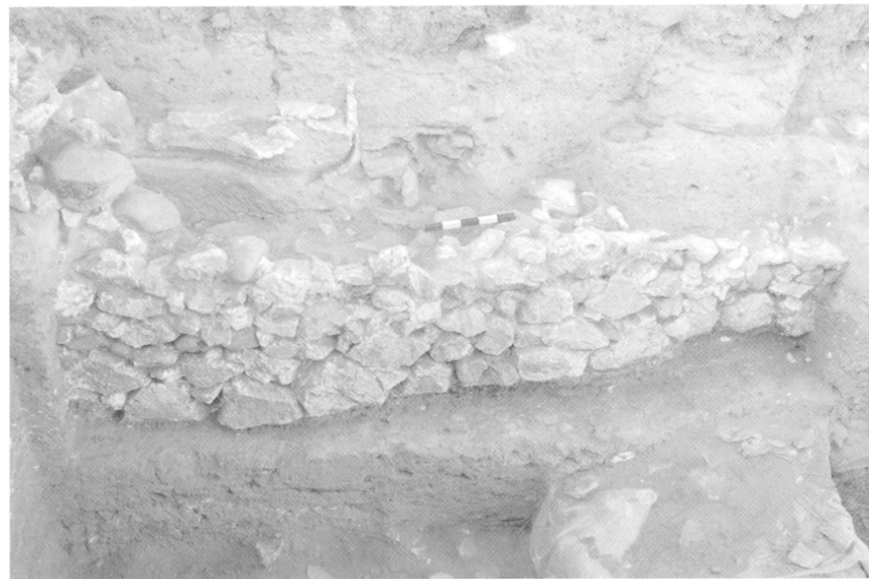
**Fig. 6 : Chantier II Nord. H07. Mur 03572 construit à la phase IIb et réutilisé à la phase IIa. Vue vers le Sud. On aperçoit à l'extrême gauche les pierres du mur 03502 démonté de la phase Ic.**

trouve sous le mur 03502, un peu en retrait par rapport à celui-ci et d'orientation légèrement différente – d'une dizaine de degrés vers le Sud (Fig. 6). Il s'agit d'un mur construit essentiellement avec des blocs de gypse de taille moyenne (en parement) et petite (à l'intérieur) disposés en assises irrégulières en parement. Son parement sud se trouve en dehors de la limite sud du sondage. Les gros galets de l'assise de fondation du mur 03502 sont posés directement sur les blocs de sommet du mur 03572, au moins dans la partie est du sondage. Son assise de fondation présente un pendage ascendant de l'Est vers l'Ouest (111,12 m à l'Est, 111,64 m à l'Ouest). Le mur 03572 est donc trop profondément fondé pour appartenir à la phase IIa (le dallage 03525 est situé à 112 m en moyenne). Il a été construit très probablement à la phase antérieure (IIb) et réutilisé à la phase IIa où il fonctionne avec le dallage 03525, le sol 03522, les murs 03523 et 03561, le four 03521 et le podium 03520.

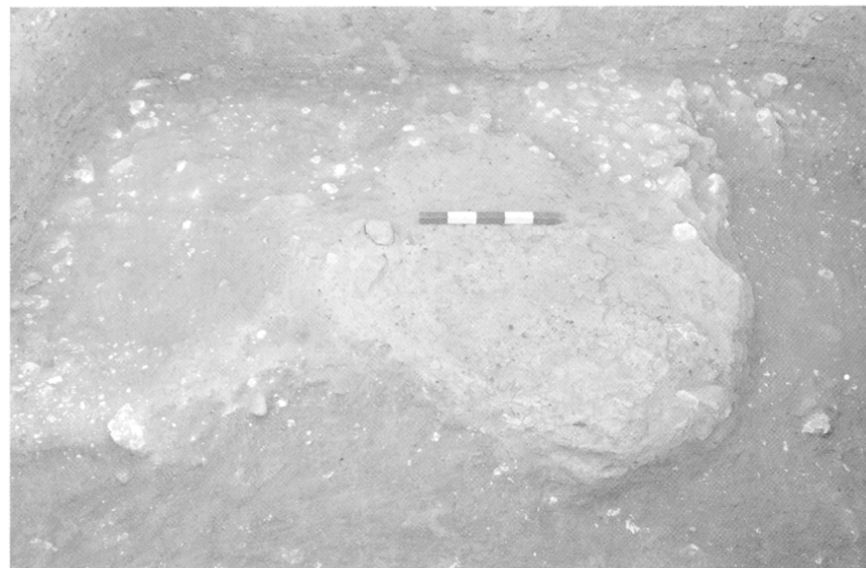
**Fig. 8 : Chantier II Nord. H07. Surface argileuse 03567 de la phase IIc. Vue d'en haut.**

être suivie au centre du secteur fouillé (Fig. 8). Cette surface est à mettre en relation avec un cailloutis ou radier de gypse (03568) situé à 110,62/110,95 m, qui a été observé sur la presque totalité de la zone fouillée avec plus ou moins de densité (Fig. 9). L'alandier 03570 du four 03534 (Fig. 10), dont les vestiges ont été mis au jour cette année dans la partie ouest de la zone fouillée, semble aussi fonctionner avec les surfaces 03567 et 03568. Celles-ci formaient très probablement le sol d'un espace ouvert qui se trouvait devant le four (c'est-à-dire à l'Est) au moment de son fonctionnement et par où l'on accédait à l'alandier 03570 qui était en partie souterrain. Ce dernier, adossé au four, se présente sous forme d'un canal voûté en berceau (Fig. 11) d'une largeur de près de 1 m qui se prolonge dans la masse du mur oriental du four pour se raccorder à l'Ouest au conduit médian de la chambre de chauffe (Fig. 12) mis au jour en 2011 (Fig. 13). Délimité au Sud et au Nord par un muret de pierres recouvert d'un enduit de terre, le canal de l'alandier présente un pendage ascendant vers l'Est (Fig. 14) jusqu'à une ouverture plus ou moins rectangulaire en forme de puits qui servait très probablement à introduire le combustible et à évacuer les cendres (Fig. 15-16). Des couches successives de cendres dont la plus haute (03575) culmine à 111,10 m, ont été mises au jour dans la partie sud du sondage. Il s'agit sans doute des cendres évacuées de l'alandier. L'analyse au <sup>14</sup>C d'un fragment de charbon de bois recueilli en 2011 dans le conduit médian du four 3534 a donné une date autour des IV<sup>e</sup>-III<sup>e</sup> s. av. J.-C.<sup>12</sup>. Cette datation a été confirmée cette année par la découverte dans les décombres de l'alandier 03570 de trois monnaies d'argent qui étaient collées ensemble. Il s'agit d'une tétradrachme et de deux drachmes aux types d'Alexandre le Grand avec au droit la tête d'Héraclès imberbe à droite, couverte de la peau de lion et au revers Zeus trônant vers la gauche, les jambes croisées, tenant un sceptre de la main gauche, le bras droit tendu, soutenant dans la main un aigle à droite (Fig. 18-19). La frappe de ce type de monnaie d'argent très célèbre a été initiée par Alexandre le Grand à la suite de la victoire d'Issos en 333 av. J.-C., et poursuivie après sa mort par les Diadoques au cours du III<sup>e</sup> s. av. J.-C.<sup>13</sup>. Plusieurs villes d'Asie Mineure ont continué à les frapper jusqu'au milieu du II<sup>e</sup> s. av. J.-C. et en ce qui concerne la région pontique jusqu'au

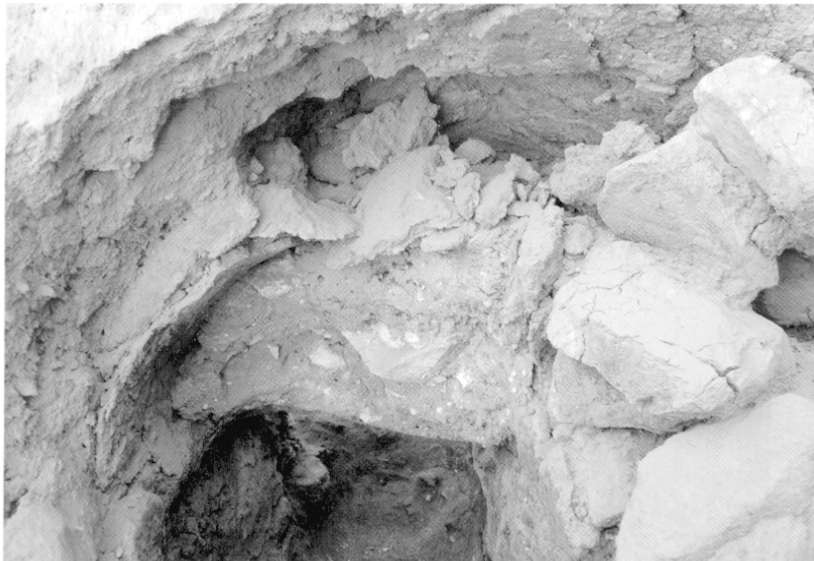
**Fig. 11 :** Chantier II Nord. H07. Canal voûté de l'alendier 03570. Vue vers l'Ouest.

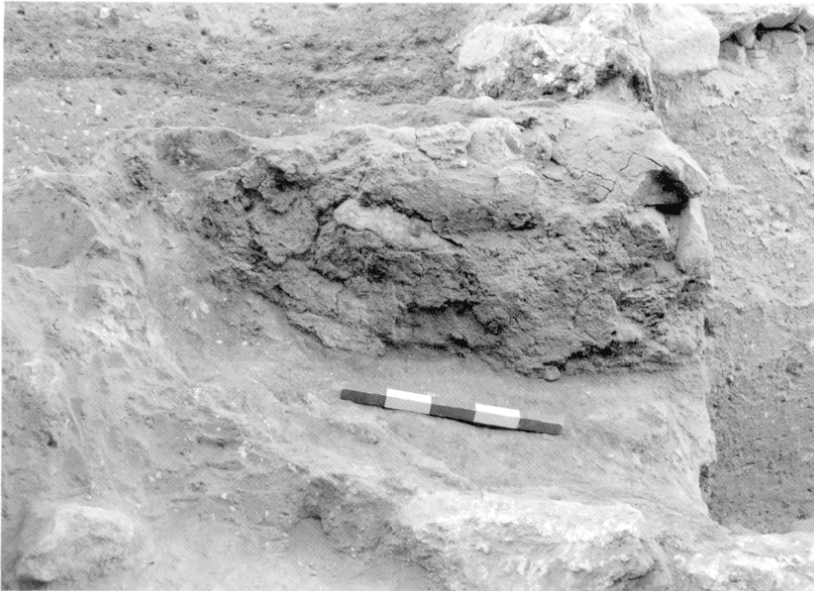
**Fig. 14 : Chantier II Nord. H07. L'alendier 03570 en cours de démontage. Vue vers le Sud.**

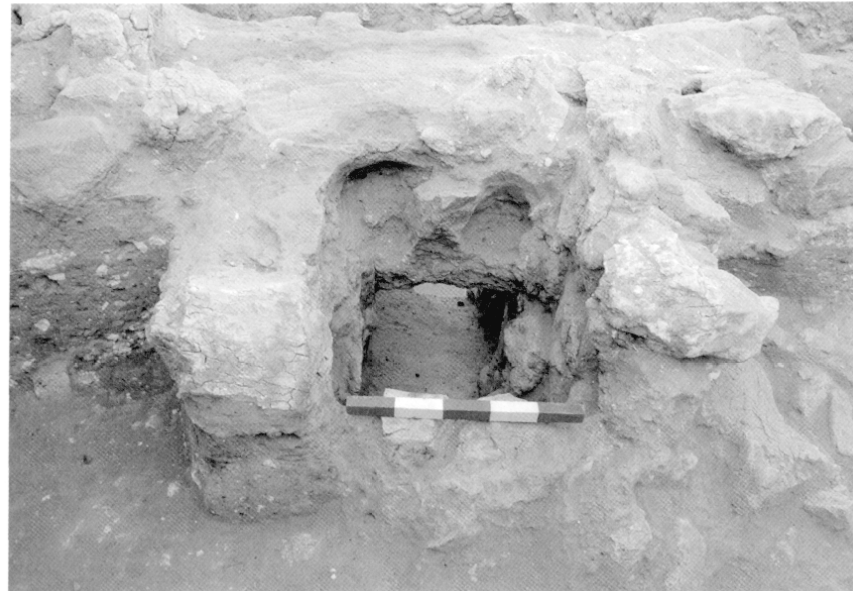
**Fig. 15 : Chantier II Nord. H07. L'ouverture de l'alendier 03570. Vue vers l'Ouest.**

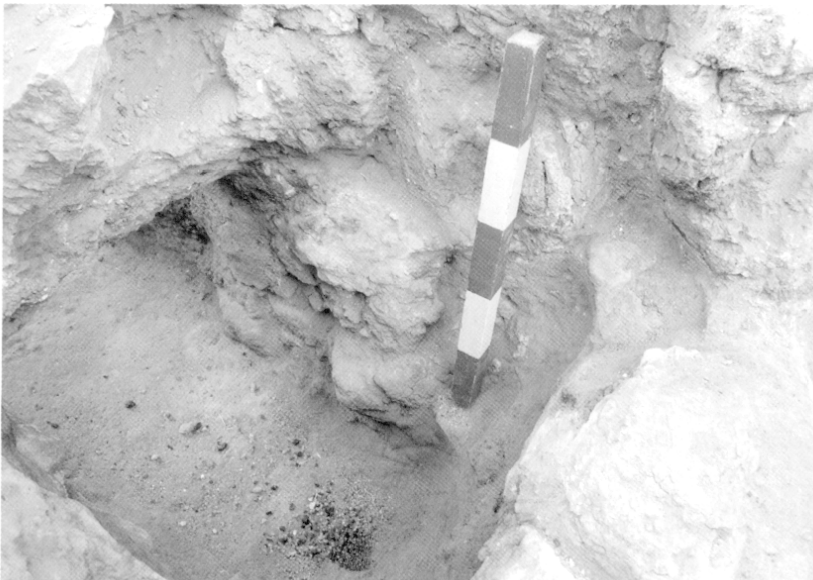
**Fig. 16 : Chantier II Nord. H07. L'ouverture de l'alendier 03570. Vue d'en haut.**

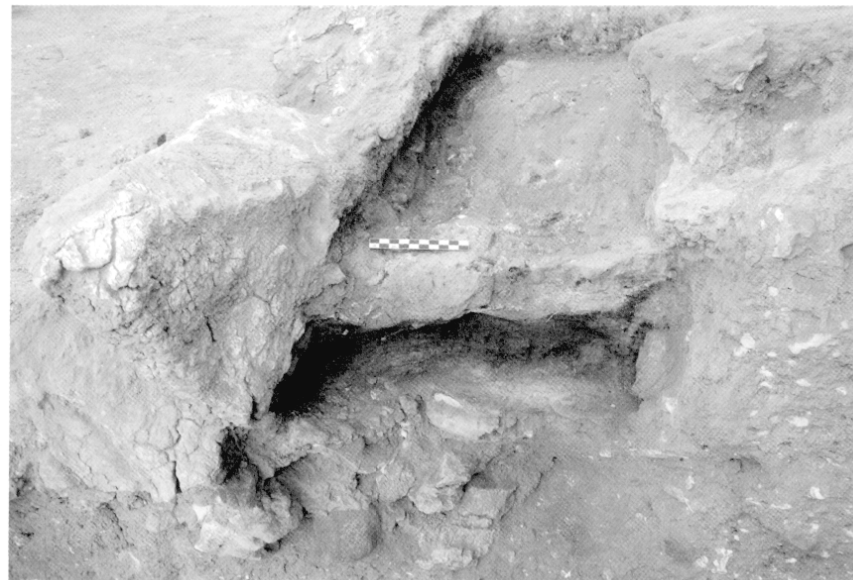
**Fig. 17 : Chantier II Nord. H07. Remplissage du canal de l'alendier 03570. Vue vers l'Est.**

La fouille de l'alandier 03570 a montré que le fond du canal comportait plusieurs couches successives de remplissage constituées de cendres et de terre compactées (Fig. 17) qui font penser à une longue durée d'utilisation. Mais la poursuite de la fouille a permis de déterminer que la structure qui venait d'être démontée correspondait à un état remanié de l'alandier. En effet, une dizaine de centimètres plus bas on trouve sur un lit de pierres une autre zone cendreuse 03587 (Fig. 20) de 1,50 m x 1,20 m environ qui, passant sous la paroi nord du canal de l'alandier, se prolonge vers la paroi nord du sondage où l'on aperçoit en coupe la trace d'un lit de pierres associé à une couche cendreuse similaire (Fig. 21). Ne pourrait-on pas penser à l'existence d'un premier état de l'alandier (Fig. 22b) qui, contrairement à

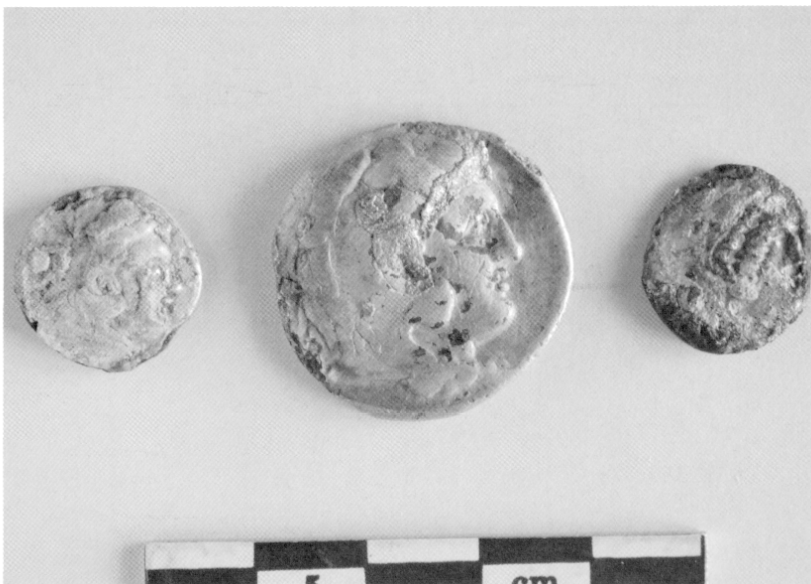
**Fig. 18 : Tétradrachme et drachmes d'argent aux types d'Alexandre le Grand. Droit.**

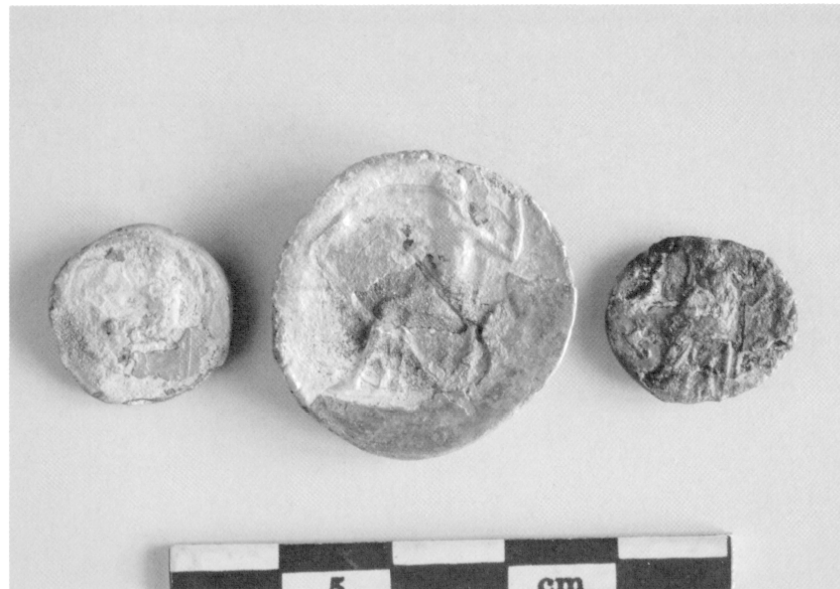
**Fig. 19 : Tétradrachme et drachmes d'argent aux types d'Alexandre le Grand. Revers.**

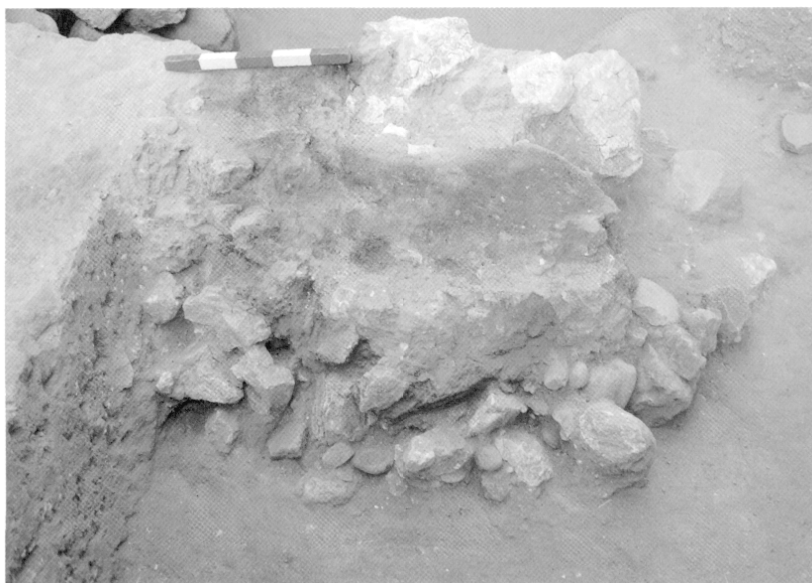
**Fig. 20 : Chantier II Nord. H07. Lit de pierres et zone cendreuse 03587 appartenant au premier état de l'alendier 03570. Vue vers le Nord.**

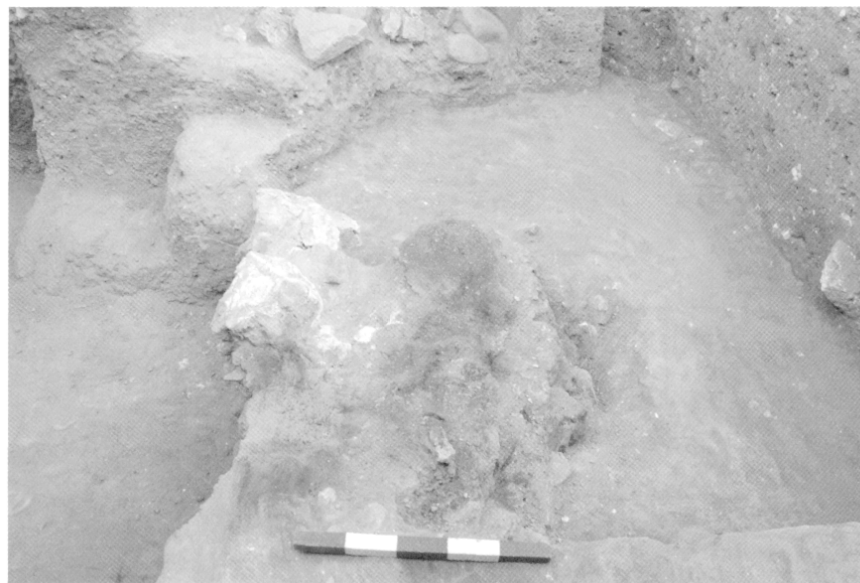
**Fig. 21 : Chantier II Nord. H07. Zone cendreuse 03587 correspondant au premier état de l'alendier 03570. Vue vers le Nord.**

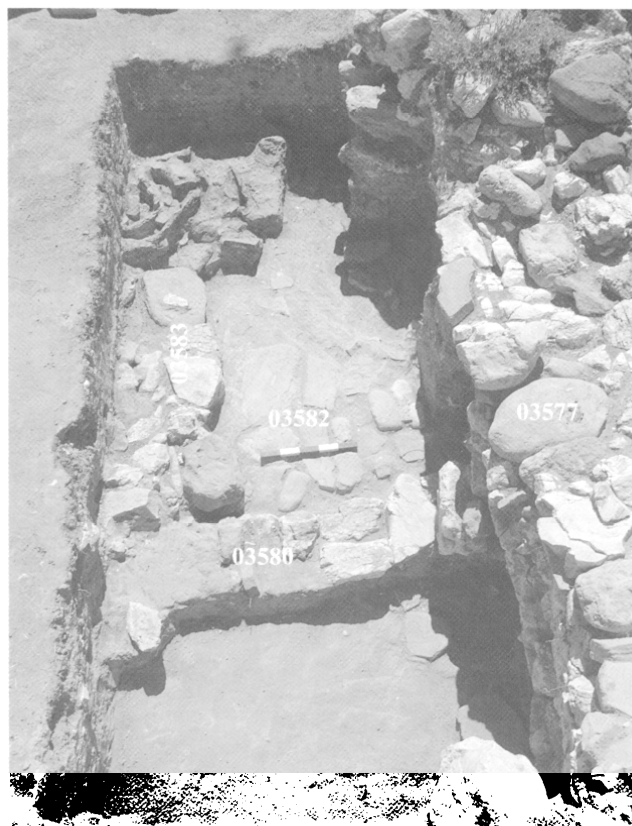
**Fig. 23 : Chantier II Nord. Sondage en H07-I07. Installations appartenant à la phase IIa. Vue vers le Sud. On aperçoit au centre les murs 03580 et 03583 et le dallage 03582 (phase IIa) ; à droite, le mur 03577 (phase IIa, réutilisé à la phase Ic) ; et au fond un *tandır* datant d'une phase plus récente (Ic ou Ib).**

Les travaux effectués dans ce sondage ont permis de mettre au jour, en plus du mur 03577, d'autres vestiges – tels les murs 03580 et 03583, et le dallage 03582 – appartenant à la phase IIa antérieure à la 'Maison aux *pithoi*' (Fig. 23). Le mur 03580, d'une épaisseur de 0,60 m, est conservé sur une assise de hauteur. Il est construit avec des blocs de pierre (gypse et grès) et des briques crues (ou plutôt du pisé). Perpendiculaire au mur 03577, il a été dégagé sur près de 2 m de long jusqu'à la berme est du sondage où il se raccorde avec un angle légèrement obtus au mur 03583 (Fig. 24). Ce dernier en partie engagé dans la berme orientale du sondage, a pu être suivi sur près de 1,50 m de long. Fait de blocs de pierre de taille moyenne, il présente une maçonnerie assez irrégulière. L'espace délimité par ces trois murs (03577, 03580 et 03583) est pourvu d'un dallage (03582) de pierres plates de taille moyenne disposées irrégulièrement et recouvertes par endroits d'un mince enduit de chaux. Ce dallage situé à 111,84 m ainsi que le mur 03583 ont été perturbés par la construction d'un *tandır* au Sud du sondage à une phase plus récente – phase Ic ou Ib.

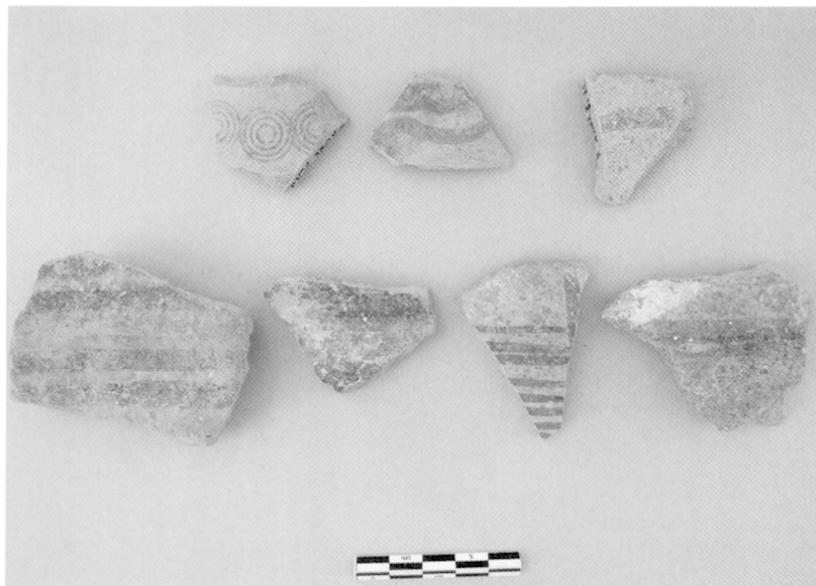
**Fig. 26 : Chantier II Sud. Tessons du Fer provenant de la maçonnerie de briques du premier niveau.**

relation avec ces briques, au moins dans l'espace de la fouille de cette année. Il n'y a guère que le contenu des briques ou de l'argile des joints qui peut être pris en compte : nous avons ainsi pu récolter un ensemble de tessons de céramiques qui s'avère remonter de manière homogène au Fer Moyen, phase récente (Fig. 26). On peut donc suggérer une datation de ce type pour cette installation (= **Porsuk III**), mais tout en sachant naturellement qu'elle peut appartenir éventuellement à une phase plus récente.

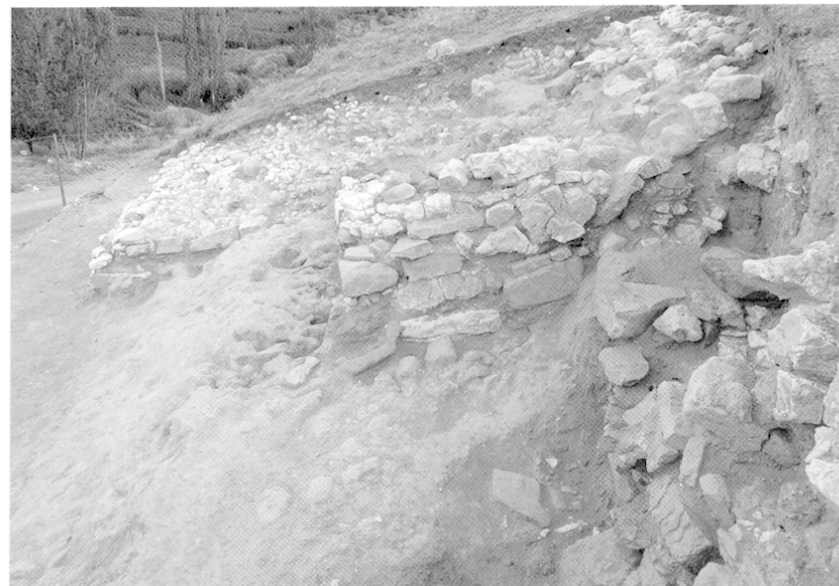
**Fig. 27 : Chantier II Sud. Restes de la fortification du second niveau du Fer, au-dessus des vestiges du Bronze. Vue vers le Nord-Ouest.**

2. Cette plate-forme 03807 s'était installée sur les vestiges d'un niveau caractérisé par des murs de fortification (= **notre second niveau**) dont subsistent les restes en pierres de gypse, la superstructure, vraisemblablement de briques, n'ayant pas survécu (Fig. 25, 27-28). La plate-forme 03807 montre ainsi, ici ou là, qu'elle s'était fondée plus ou moins profondément dans les vestiges de ce niveau (Fig. 29), comme le prouve l'impressionnante élévation d'une quinzaine d'assises de briques visible dans la paroi est en J05 (Fig. 30). Mieux : on peut se demander si

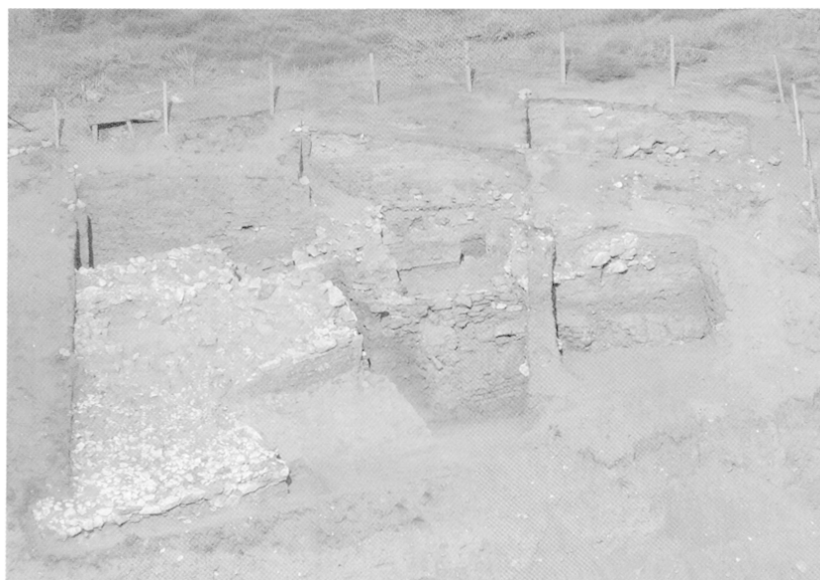
**Fig. 28 : Chantier II Sud. Ensemble des vestiges des fortifications du Fer (pierres de gypse) et du Bronze (pierres et briques rubéfiées). Vue vers l'Est.**

La clôture existante a été améliorée et une nouvelle clôture protégeant le nouveau secteur des remparts sud du chantier II (Fig. 28) a été implantée.

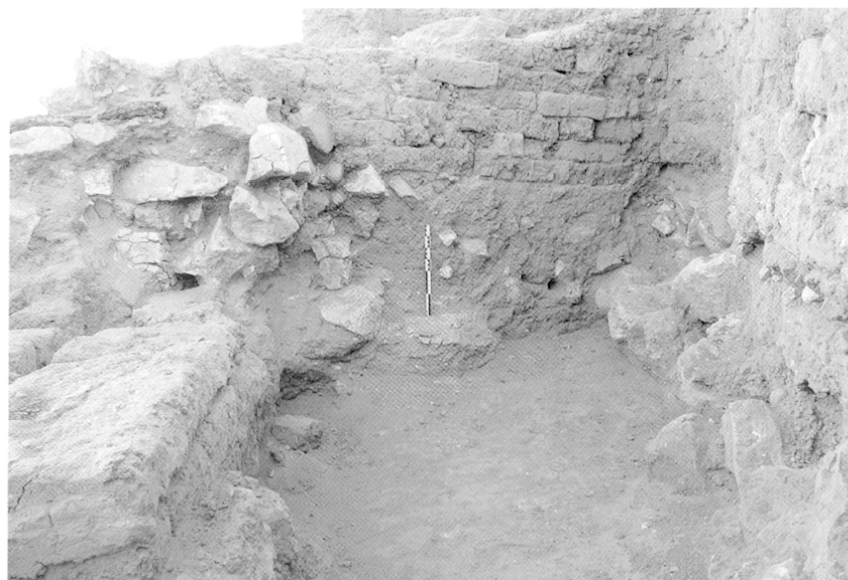
**Fig. 29 : Chantier II Sud. Fondations de briques de la plate-forme (?) du premier niveau s'enfonçant profondément dans les niveaux sous-jacents. Vue vers le Nord-Ouest.**

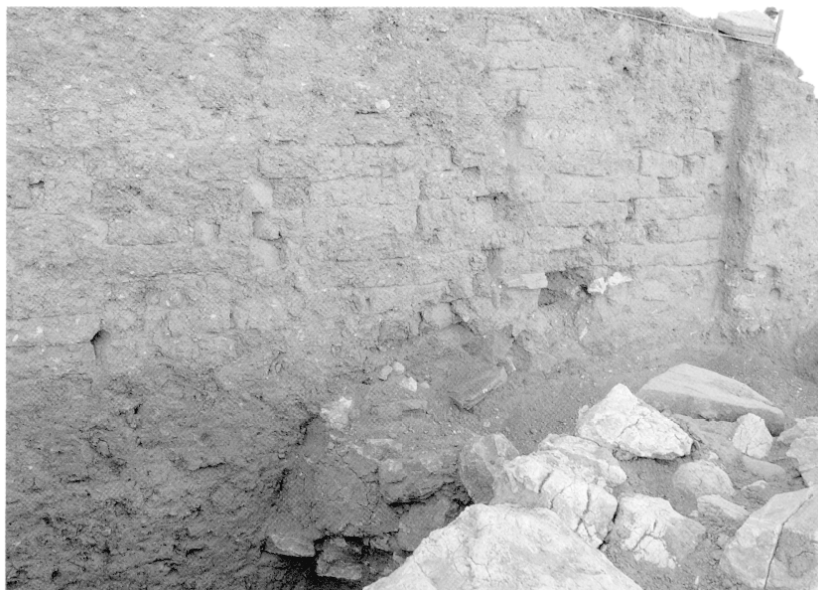
**Fig. 30 : Chantier II Sud. Section à travers les briques de la plate-forme (?) du premier niveau. Vue vers le Sud-Est.**

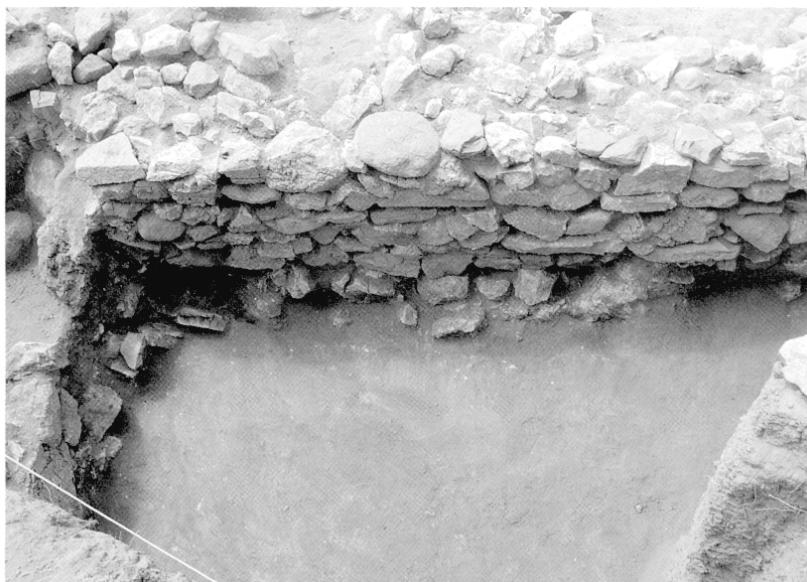
**Fig. 31 : Chantier II Sud. Paroi nord-est du mur du second niveau (03800) reconstruite (?). Vue vers le Sud-Ouest.**

les bâtisseurs de la plate-forme n'ont pas été amenés à réparer la paroi nord-est du mur sous-jacent du second niveau (03800) dans l'angle nord-est du carré J04, avant de combler tout le niveau avec leurs briques. Ce tronçon du mur 03800 apparaît en effet nettement mieux conservé (Fig. 31) que les parties situées plus au Sud, dont on a peine à définir clairement les limites (Fig. 25). Il est par conséquent

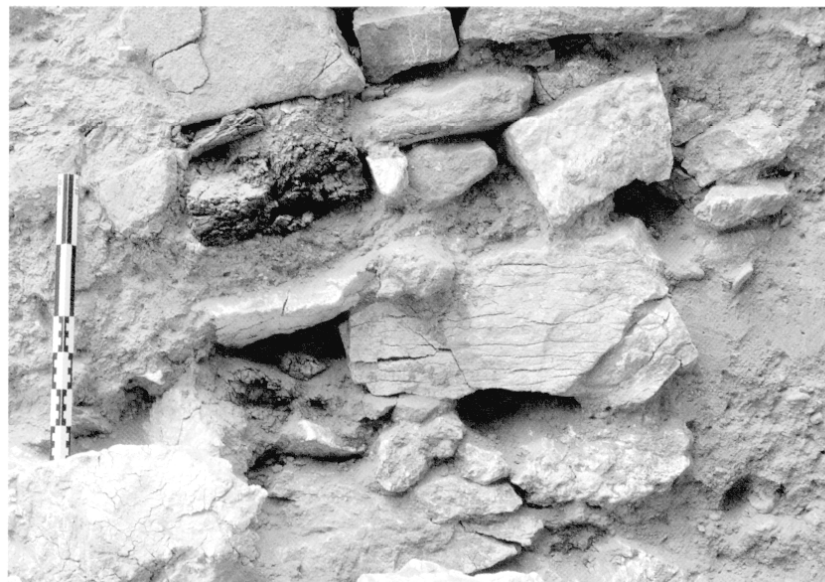
**Fig. 32 : Chantier II Sud. Restes de poutrelles du chaînage, en boutisses, à la base du mur 03800. Vue vers le Nord-Ouest.**

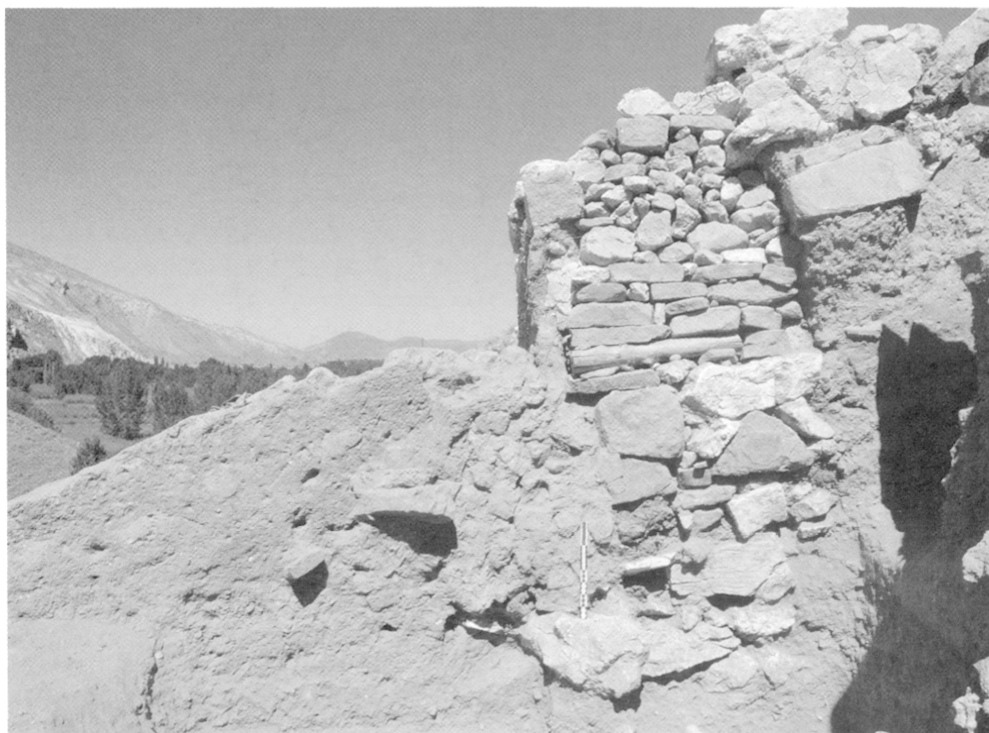
**Fig. 34 : Chantier II Sud. Couche de remblai au pied du mur du Fer 03800. Vue vers le Nord-Ouest.**

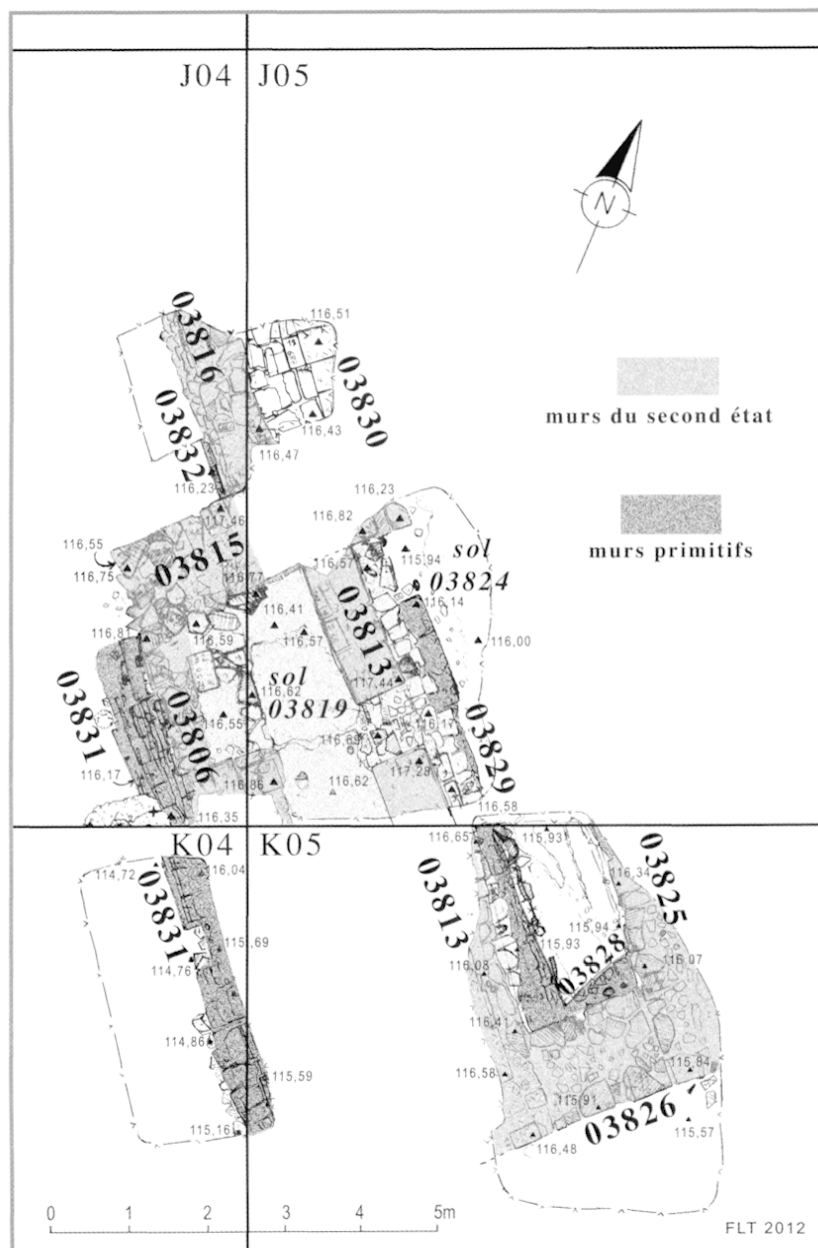
**Fig. 36 : Chantier II Sud. Plan des murs du Bronze Récent (Porsuk V) (F. Laroche-Traunecker).**

**3. Le troisième niveau** mis au jour (Fig. 36) est clairement celui de la destruction violente du Bronze Récent (**Porsuk V**), marquée par la présence de terre briqueteuse rouge, de briques brûlées et divers

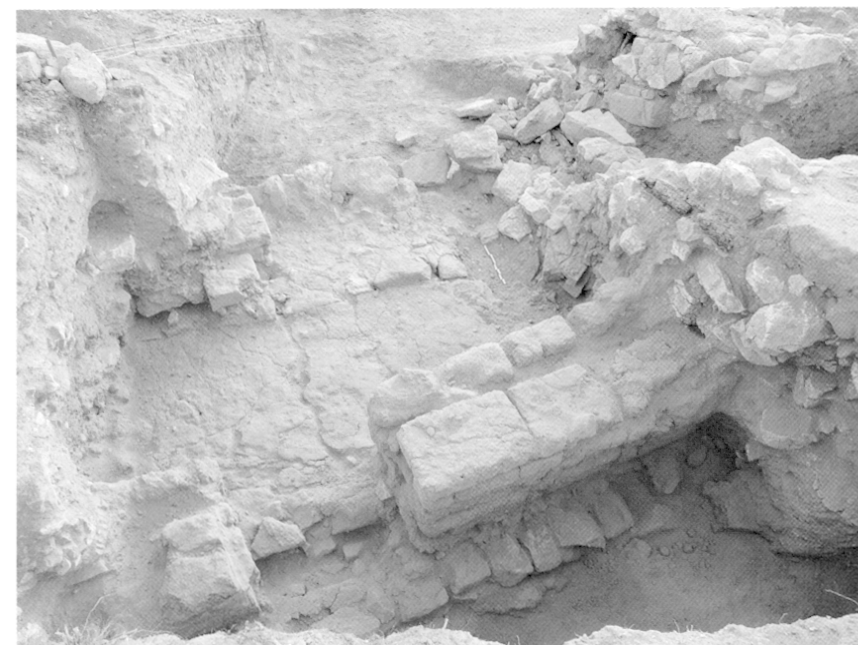
**Fig. 37 : Chantier II Sud. Restes des briques brûlées et du sol de la tour rectangulaire de Porsuk V sous les pierres des murs du Fer. Vue vers l'Ouest.**

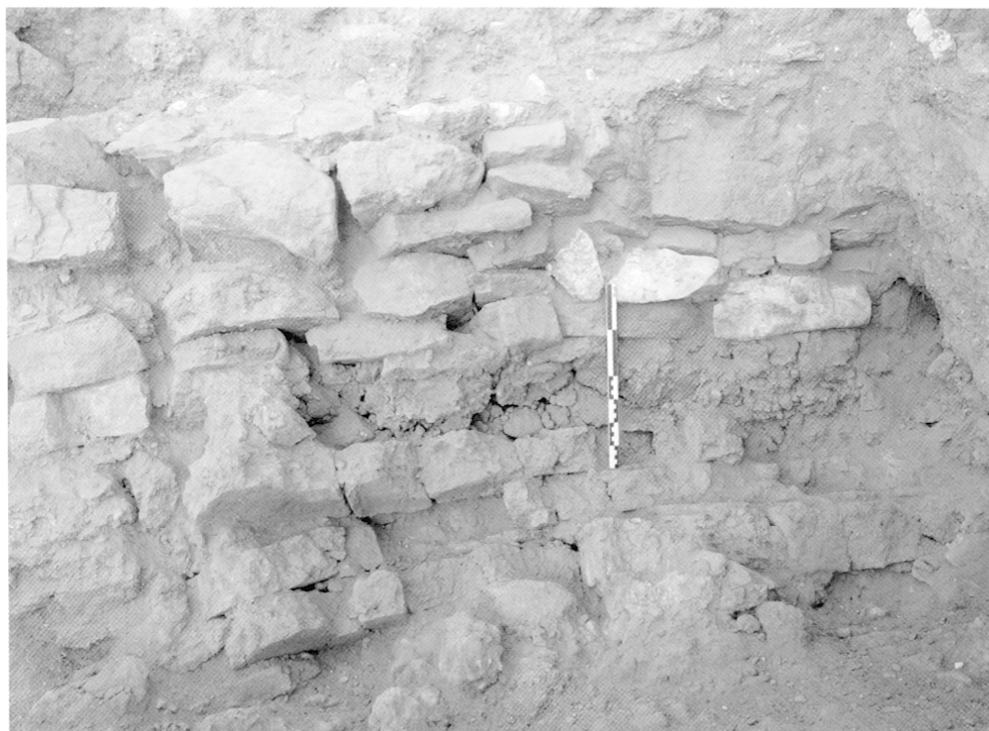
**Fig. 41 : Chantier II Sud. Mur 03811 de la face externe de la tour (Porsuk VI ?), avec les assises de briques en fort pendage vers l'Est. Vue vers le Sud-Est.**

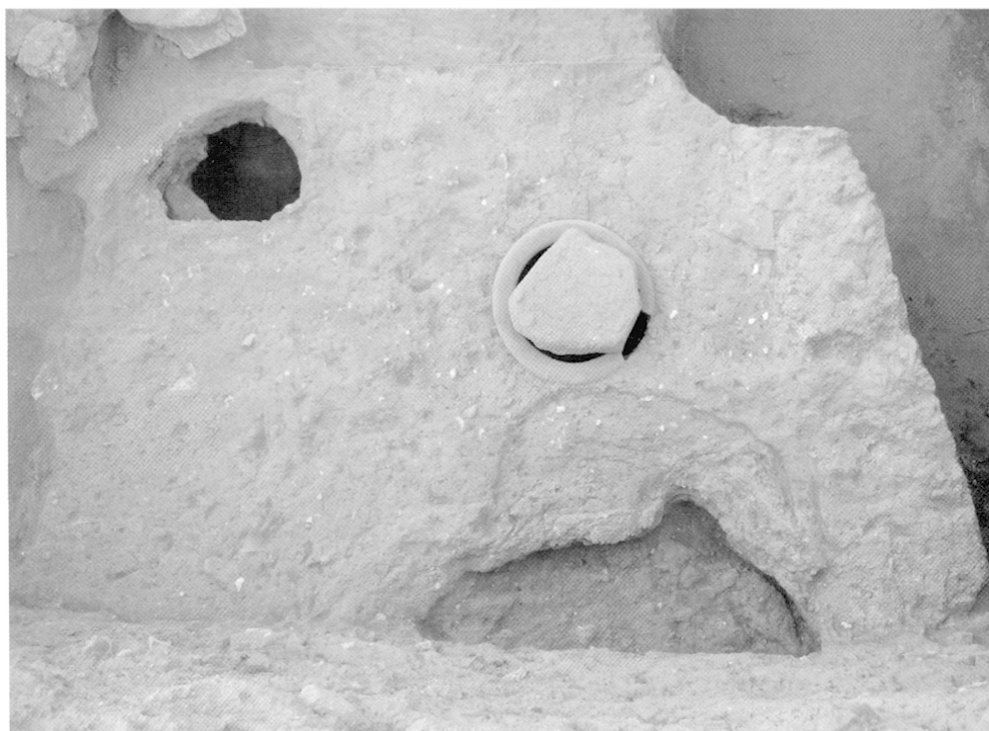
**Fig. 44 : Chantier IV NE. Sol 01682 avec jarre enterrée 01680. Vue vers le Sud.**

dessiner aux alentours de l'altitude relative 103,79-103,74 m avec un sol 01682, une jarre 01680 dont le col apparaît à la hauteur de ce sol et un foyer 01685 (Fig. 44). La jarre 01680 était encore recouverte par une dalle de pierre qui servait de couvercle mais la jarre elle-même était entièrement vide. Relativement bien préservée dans sa partie supérieure, elle était complètement cassée dans sa partie inférieure et le fond n'était plus en place (il a été découvert à l'intérieur de la jarre) (Fig. 45) (dimensions : d. int. de l'embouchure : 36 cm ; d. ext. de l'embouchure : 49 cm ; d. int. maximal 90 cm ; h. minimale conservée : 82 cm). Le sol 01682, blanc-grisâtre avec inclusions de gypse, part en biais par rapport à la zone de fouille. Il semble être bordé, à l'Ouest, par une couche 01684, de nature différente (jaune briqueteux). Ce niveau est perturbé par quatre fosses plus ou moins importantes (01670, 01673, 01681 et 01691). Un deuxième plan (Fig. 46) du 'niveau 5b' permet de voir l'état au niveau du fond de la fosse de la jarre. Seuls les fosses et un éboulis (01686, altitude

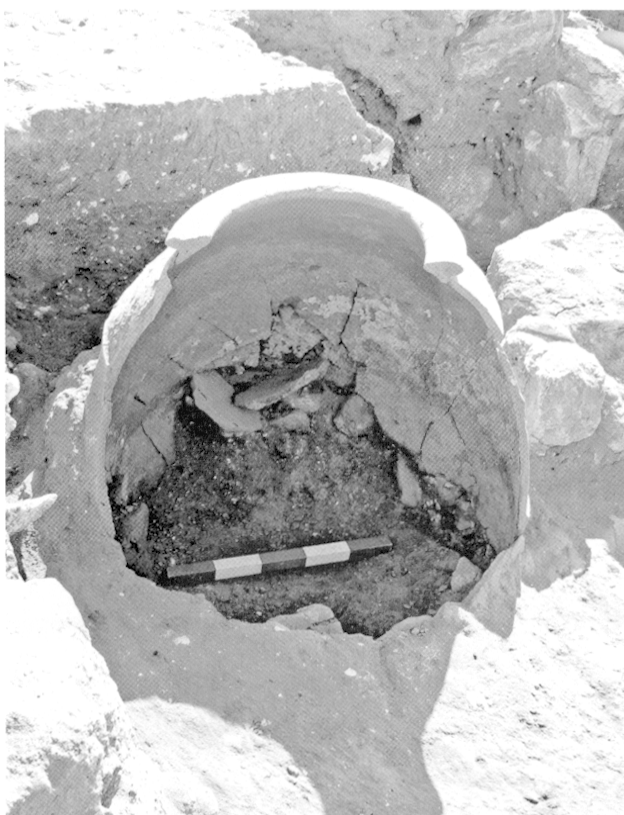
**Fig. 45 : Chantier IV NE. La jarre 01680 après dégagement. Vue vers le Sud-Ouest.**

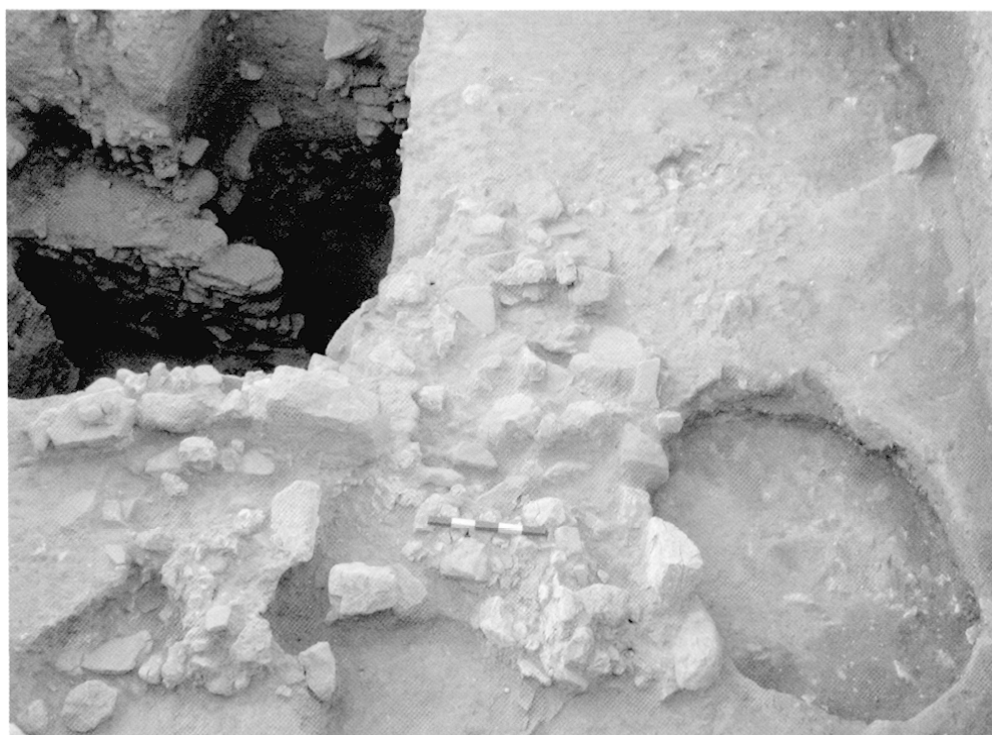
**Fig. 48 :** Chantier IV NE. Restes du 'niveau 6' avec le mur 01696. Vue vers le Sud.

entre 103,70 et 103,50 m) recouvrant une zone brûlée avec inclusions de cendres (01687) y apparaissent. Ce niveau correspond parfaitement à ce qui avait été trouvé auparavant en H42<sup>28</sup>. A un niveau légèrement inférieur, un troisième état semble se dessiner où apparaît principalement le mur 01696 (Fig. 47-48), qui permet de compléter le plan du carré H42, où apparaissait déjà quelques fragments de bois carbonisés et peut-être un mur 01214 ("niveau 6"). Ce niveau marque le début d'un éboulis 01699 qui se poursuit de l'altitude 102,98 à 102,35 m (?) environ et d'une zone grandement perturbée par plusieurs fosses. L'éboulis a livré une sorte d'astragale travaillée, polie et percée qui pourrait être un élément de parure ou plutôt de jeu (01699.0001) (Fig. 49). Dans l'état suivant (Fig. 50), le seul dispositif bien attesté se trouve être un mur 01702 (altitude supérieure : 103,20-102,98 m), utilisé manifestement sur une période importante ('niveaux 7-8'). Le haut du mur conservé semble en effet fonctionner avec un sol 01701 trouvé uniquement au Nord (altitude environ 102,93 m) sur lequel se trouvent des tessons et des pierres à plat. Le niveau correspondant en H42 est également perturbé mais deux murs apparaissent dans la moitié est du carré (01212 et 01214). Notre mur 01702 se poursuit en profondeur (4 à 5 assises selon les endroits, altitude inférieure

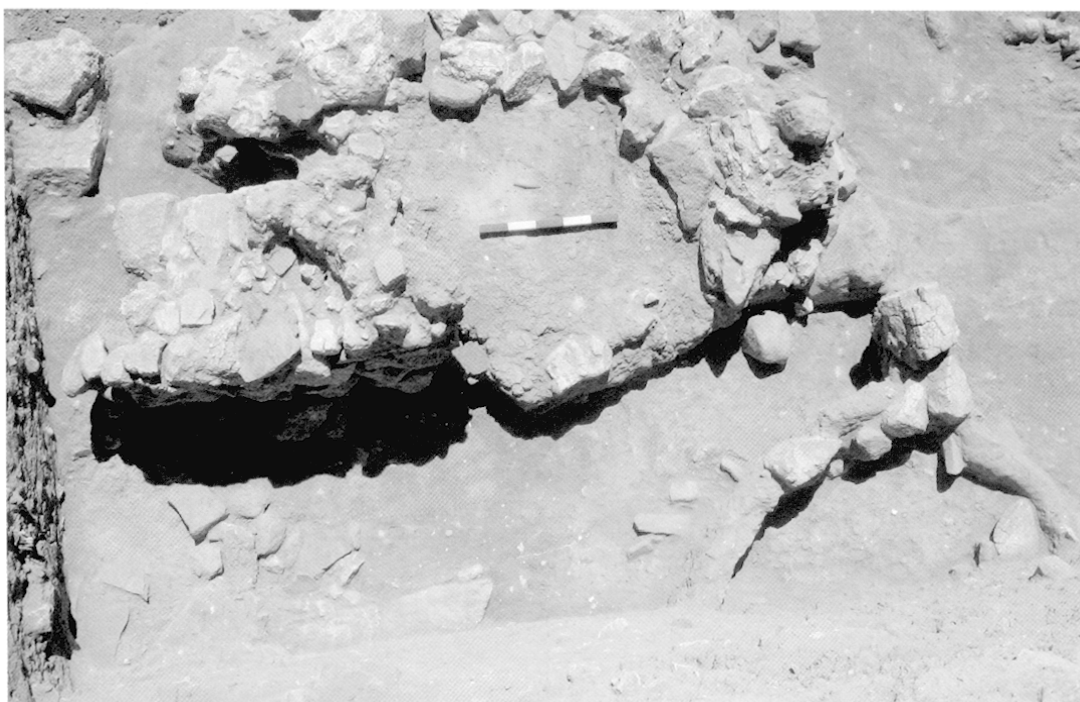
**Fig. 52 : Chantier IV NE. Vue du 'niveau 8', avec le foyer 01708 et la fosse 01673 coupant le mur 01702. Vue vers le Sud.**

102,54 m) jusqu'au 'niveau 8' (Fig. 51) auquel appartient un foyer 01708 (Fig. 52) qui a livré un peson (01708.0001). Une fosse importante coupe ce mur 01702 à l'Ouest (01673) ; une seconde, plus petite, à l'Est semble également apparaître (01714). Le mur 01702 est principalement composé de gypse (L. visible : 2,98 m ; l. : 70 cm, h. : env. 70 cm). A ce niveau, apparaît également un petit foyer 01712. En H42, on retrouve encore le mur 01212, situé le long de la berme est.

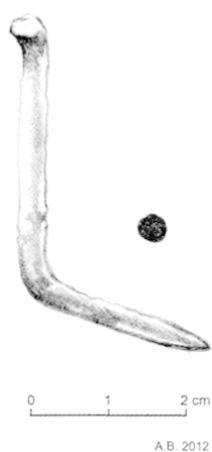
**Fig. 56 : Chantier IV NE. Clou d'argent 01691.2 (A. Beyer).**

Le matériel découvert dans ce secteur est assez varié. Comme cela a été mentionné, la céramique est très mélangée, allant de la céramique hellénistique à de la céramique datée du Fer Moyen. Parmi ces derniers, quelques exemplaires spécifiques peuvent être relevés, comme un motif de 'moulin à vent' (Fig. 54). Parmi les petits objets, on notera tout d'abord la découverte d'un certain nombre de pesons (01676.0006) dont un pyramidal (01703.0004) (Fig. 55), de plusieurs scories de fer et de fragments de bronze ou de fer, souvent informes. Mais le matériel métallique a aussi livré quelques épingles en bronze (01676.0003, 01679.0002 et 01683.0004), un anneau en bronze (01671.0003), un ciseau en fer (01694.0001), un anneau en fer (01703.0001) (Fig. 57), une pointe ou un poinçon en fer (01693.0002), un clou en argent (Fig. 56) et une agrafe en plomb (01676.0007) (Fig. 58). On notera enfin la présence
